PROJEKT BUDOWLANY

REMONT ELEWACJI BUDYNKU GŁÓWNEGO
SĄDU OKRĘGOWEGO W ŁOMŻY
PRZY ULICY DWORNEJ 16
DZIAŁKA NR 10529
obręb ewid. ŁOMŻA 1 [0001]
jednostka ewid. Łomża – miasto [206201_1]

**Program prac konserwatorskich
elewacji frontowej głównego budynku
Sądu Okręgowego w Łomży przy ul. Dwornej 16**

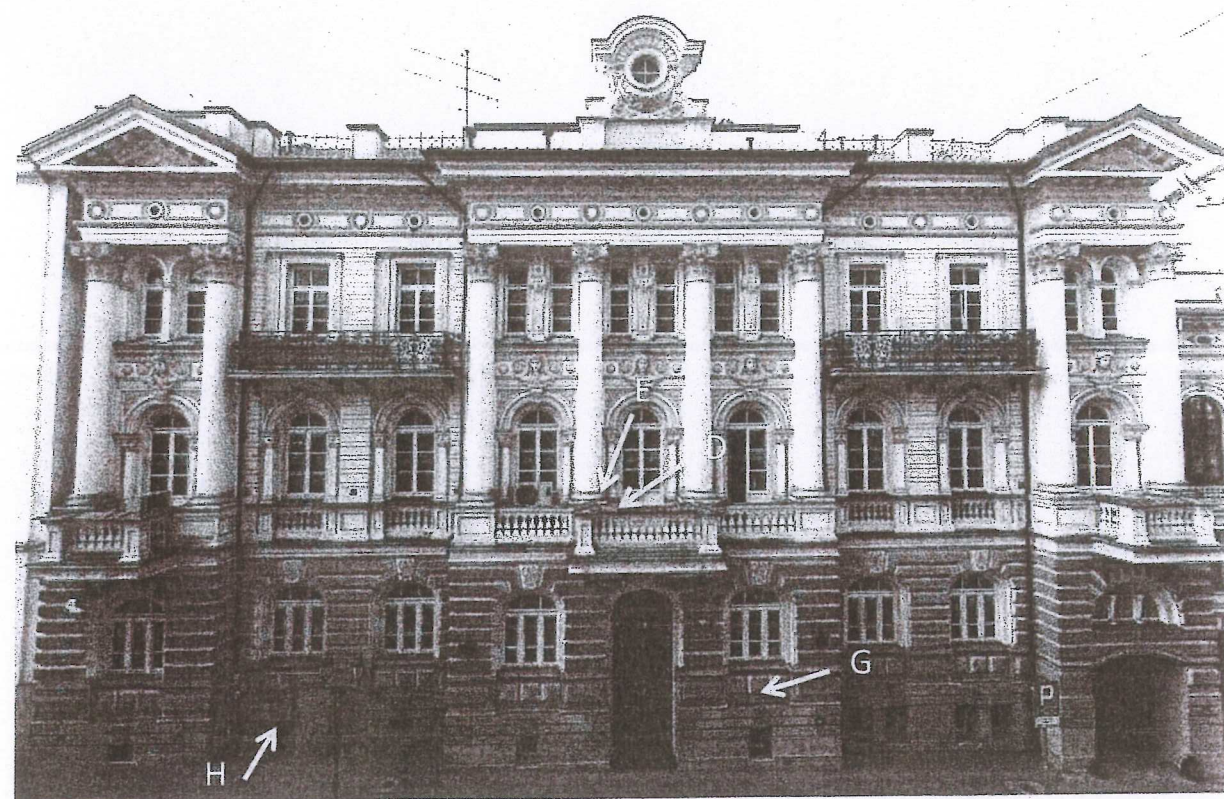
Próbka D: środkowy balkon na I piętrze

Próbka E: baza dużej kolumny – środkowy balkon, I piętro

Próbka G: wnęka po prawej stronie głównego wejścia, parter

Próbka H: boniowanie – 25 cm nad powierzchnią chodnika

Fot. 1 Elewacja frontowa. Zaznaczono miejsca pobrania próbek, które poddano badaniu.
Fotografia pochodzi ze strony <http://lomza.so.gov.pl/>

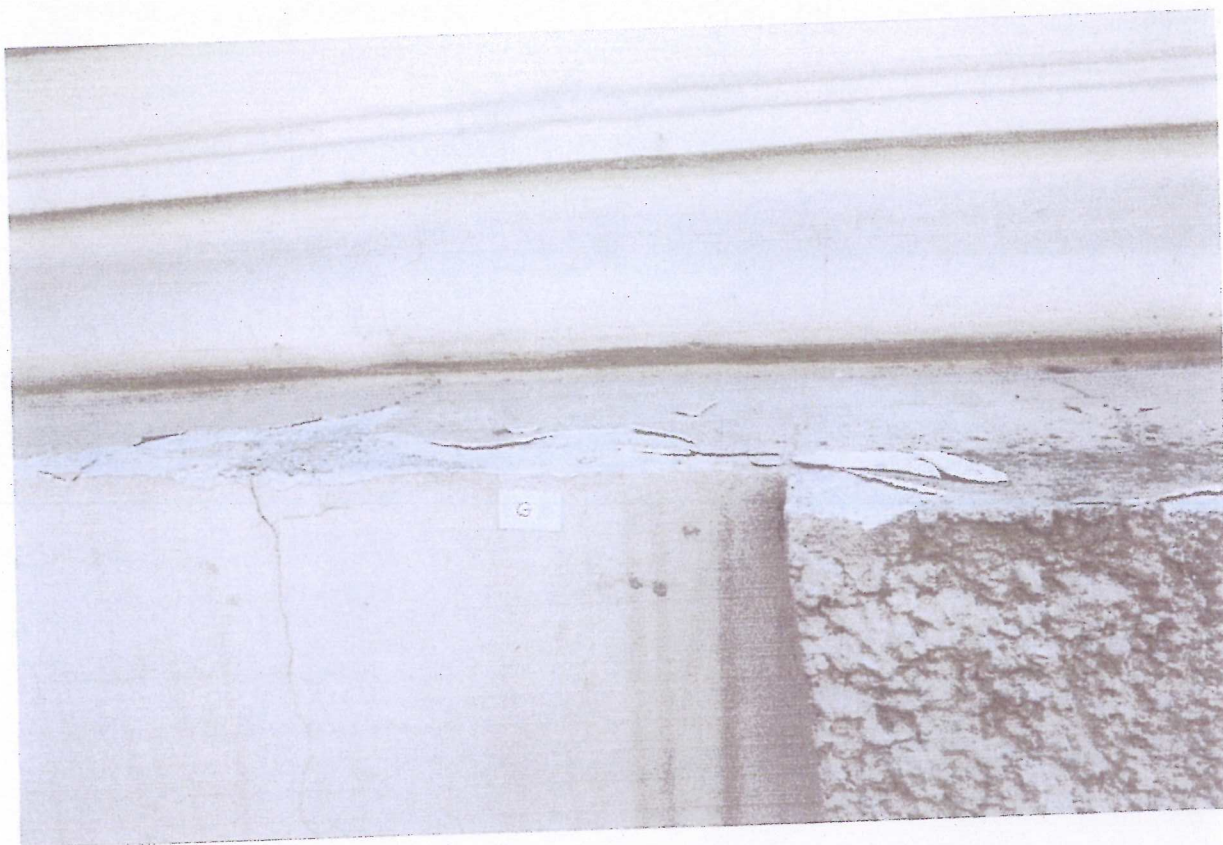
W próbce G występują jasnoszare płytki kruchej zaprawy z niewielką ilością kruszywa o wygładzonej powierzchni.

Próbka G pozostaje w postaci szarej błony. Jest to prawdopodobnie warstwa powierzchniowa.

Fot. 2 Fragment wnęki podokiennej z prawej strony wejścia głównego. Zaznaczono miejsce pobrania próbki G.

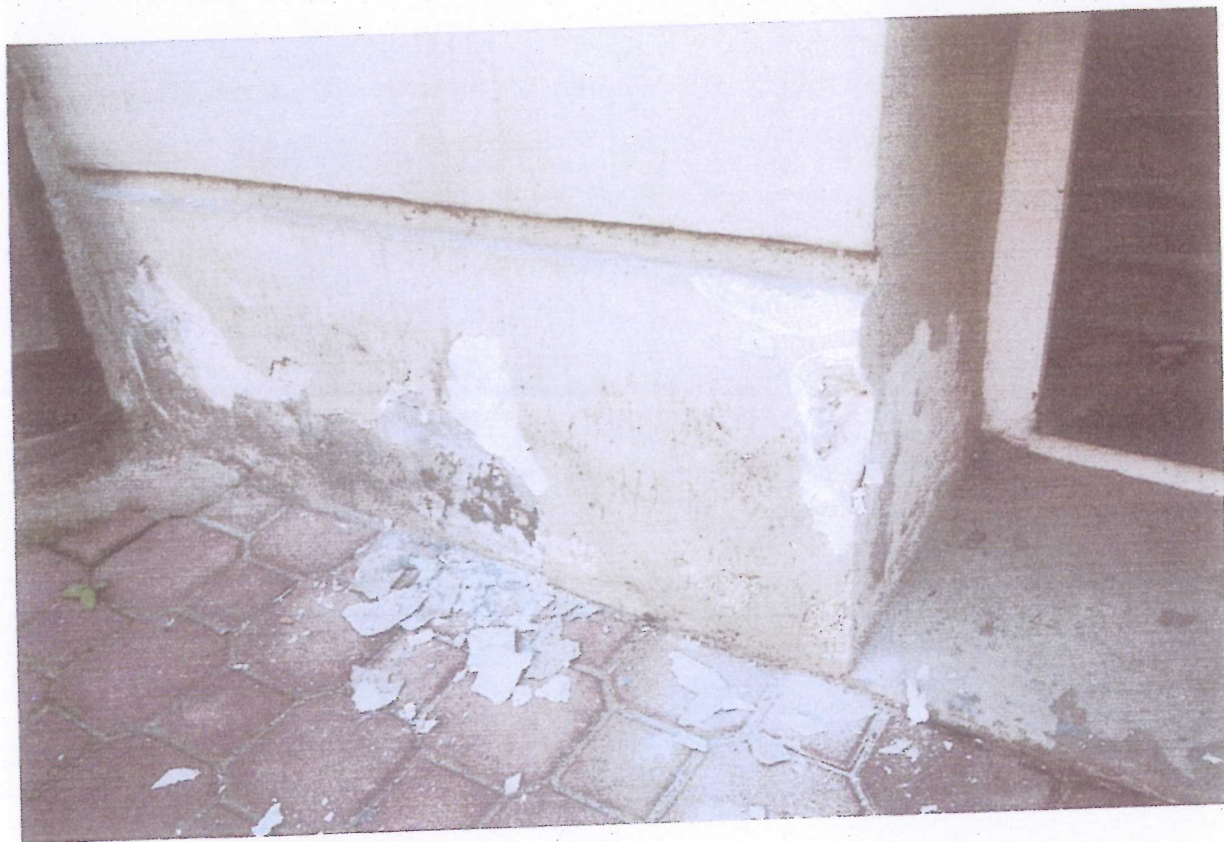
Zaprawa z próbki H jest jasnoszara, krucha, zawiera dużą ilość różnoziarnistego kruszywa.

Podobna błona pozostaje po wytrawieniu w kwasie powierzchni próbki H.

Fot. 3 Fragment niszczonego cokołu. Zaznaczono miejsce pobrania próbki H.

8. Na cokoły (najniższe pasy boniowania) zaleca się specjalne tynki renowacyjne w systemie WTA, chroniące przed skutkami zawilgocenia i zasolenia.
Przykłady:
a/ Zaprawy firmy Optosan stosowane w następującej kolejności:
Optosan HSB – hydrofilna zaprawa podkładowa o wysokiej przyczepności.
Optosan ASP – zaprawa o dużej powierzchni wew.(porowatości) i doskonałych zdolnościach transportu wody.
Optosan USP – hydrofobowy, mrozoodporny, paroprzepuszczalny tynk.
b/ Firma Baunit posiada w ofercie tynk Sanova EinlagenTrassputz, który może być zastosowany bezpośrednio na ścianę lub, przy cokołach, na zaprawę zwiększającą przyczepność – np. Baunit SanovaVorspritzer.
