PROJEKT BUDOWLANY  
Załącznik nr 2 do SIWZ

REMONT ELEWACJI BUDYNKU GŁÓWNEGO  
SĄDU OKRĘGOWEGO W ŁOMŻY  
PRZY ULICY DWORNEJ 16  
DZIAŁKA NR 10529  
obręb ewid. ŁOMŻA 1 [ 0001]  
jednostka ewid. Łomża – miasto [206201\_1]

**Program prac konserwatorskich  
elewacji frontowej głównego budynku  
Sądu Okręgowego w Łomży przy ul. Dwornej 16**

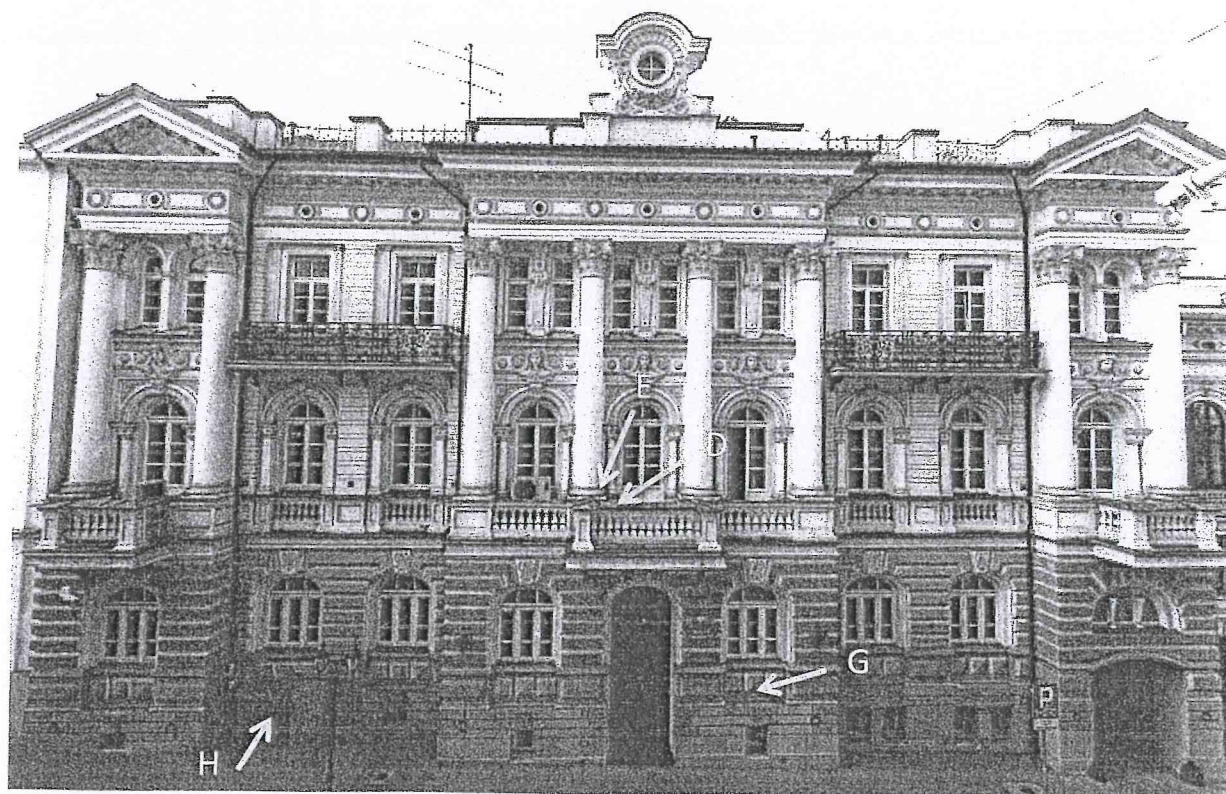
**Próbka D:**   środkowy balkon na I piętrze

**Próbka E:**   baza dużej kolumny – środkowy balkon, I piętro

**Próbka G:**   wnęka po prawej stronie głównego wejścia, parter

**Próbka H:**   boniowanie – 25 cm nad powierzchnią chodnika

Fot. 1 Elewacja frontowa. Zaznaczono miejsca pobrania próbek, które poddano badaniu.  
Fotografia pochodzi ze strony <http://lomza.so.gov.pl/>

W próbce D obecny jest kruchy, jasnoszary tynk o dużej ilości drobnoziarnistego kruszywa. Próbka E to fragment twardej, szarej zaprawy o drobnoziarnistym kruszywie z warstwą malarską na powierzchni.

Kruchość badanego materiału i rozpad w 2M HCl wskazuje na niedoprowadzenie do końca procesu wiązania. Ilościowy skład zapraw jest zróżnicowany.

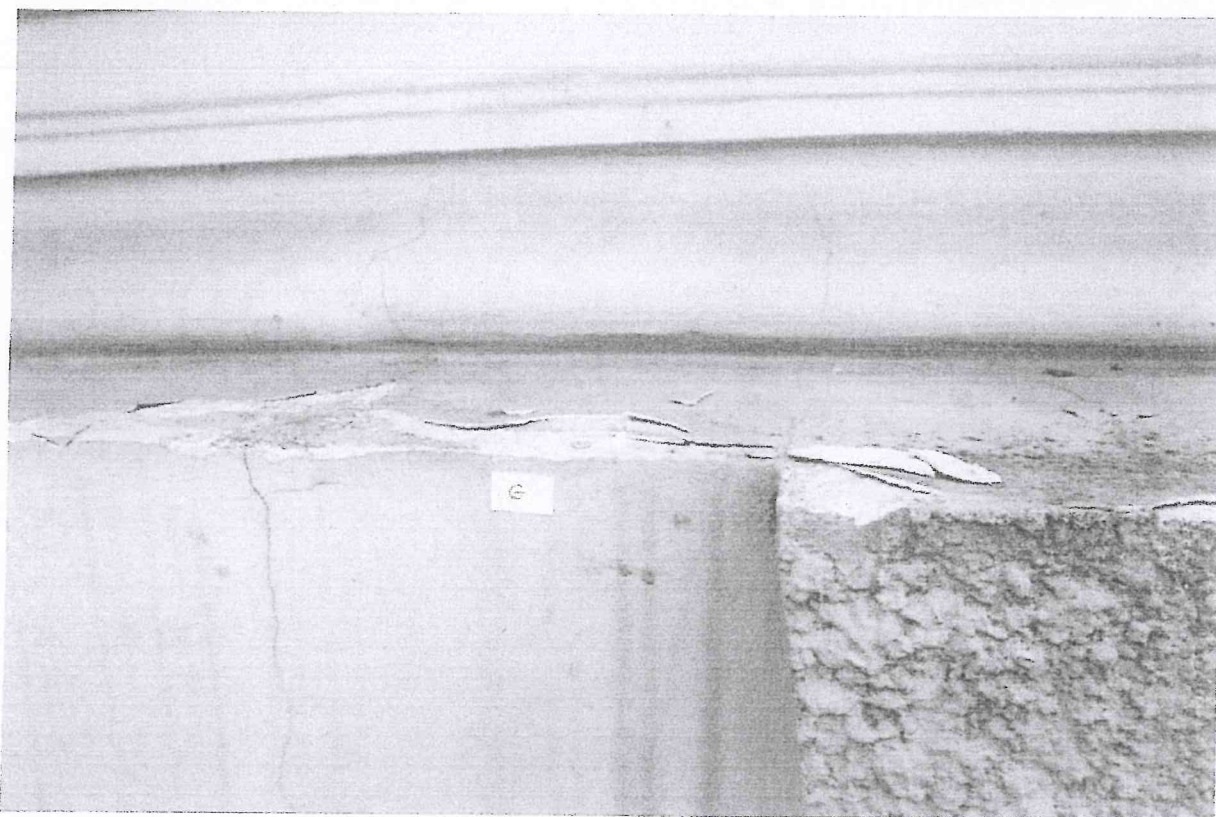
W próbce G występują jasnoszare płytki kruchej zaprawy z niewielką ilością kruszywa o wygładzonej powierzchni.

Podjęto próby wytrawienia 2M HCl powierzchni badanych zapraw. W próbkach G i H pozostaje szara blona, która mogła powstać na skutek nałożenia na te partie elewacji warstwy zabezpieczającej. W próbkach D i E rozkładowi ulega spodni fragment tynków, a zostaje gruba i ścisła warstwa malarska utrzymująca sąsiadujące z nią kruszywo w postaci płytki.

Fot. 2 Fragment wnęki podokiennej z prawej strony wejścia głównego. Zaznaczono miejsce pobrania próbki G.

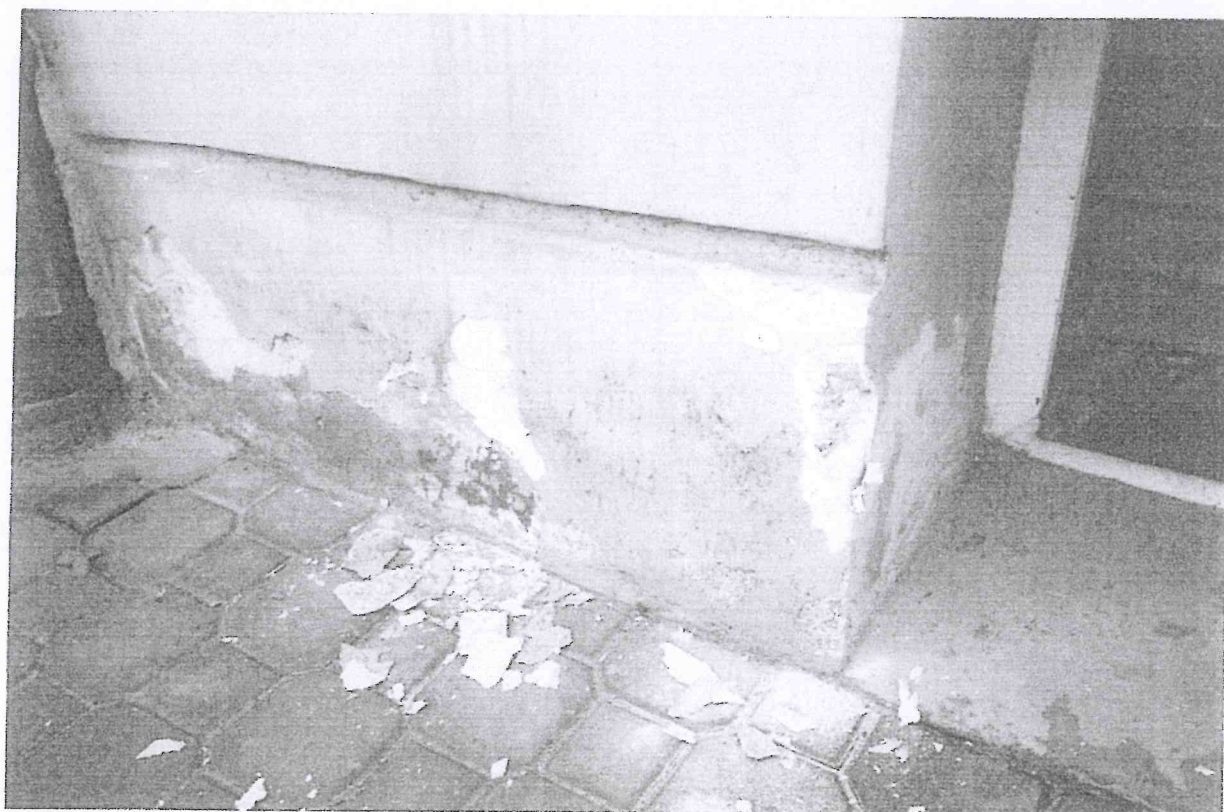
Zaprawa z próbki H jest jasnoszara, krucha, zawiera dużą ilość różnoziarnistego kruszywa.

Fot. 3 Fragment niszczonego cokołu. Zaznaczono miejsce pobrania próbki H.

8. Na cokoły (najniższe pasy boniowania) zaleca się specjalne tynki renowacyjne w systemie WTA, chroniące przed skutkami zawilgocenia i zasolenia.  
Przykłady:
